Meio século a garantir vida, energia e esperança...
Huambo, 04 e 05 de Setembro de 2025

CAB - COMITÉ ANGOLANO DE BARRAGENS

Ponto de Situação Sobre a Segurança Estrutural das Barragens de Angola

Celso de Jesus Carvalho Pontes

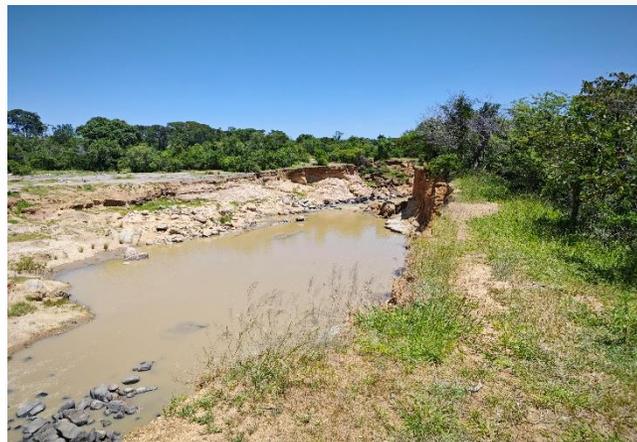
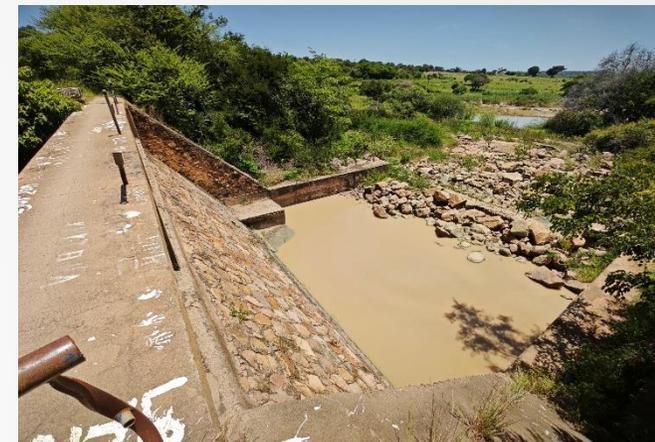
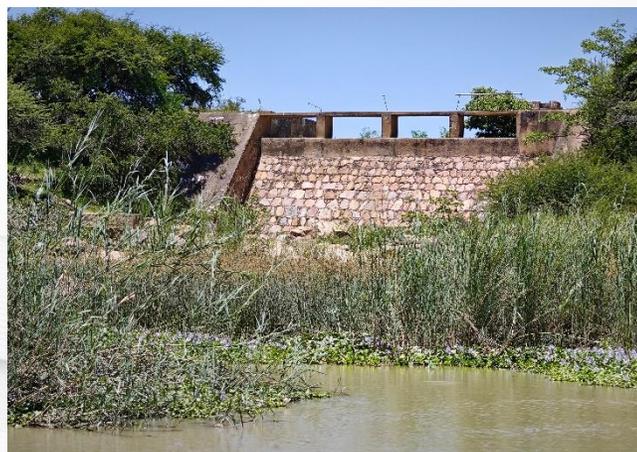
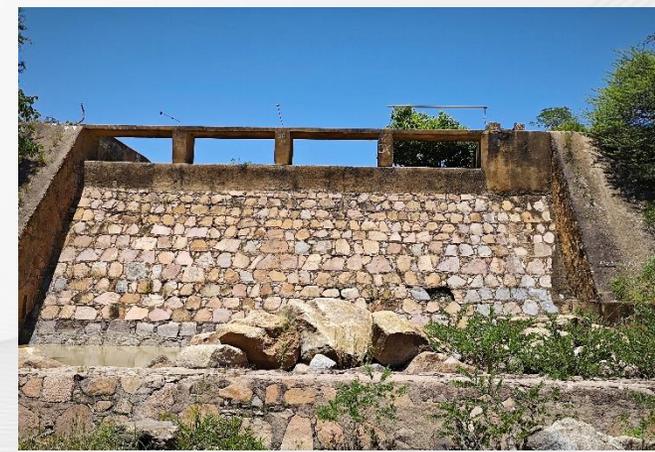
5.2.1 BARRAGEM DO SENDI

Em 2019 a barragem **deixou de cumprir as suas funções** devido aos processos **erosivos/ravinas** na margem esquerda.

A estrutura do **descarregador de cheias** está **em condições razoáveis**, apresenta algumas fissuras no topo do coroamento, nas paredes e encontros.

Sugestão: Reabilitar a barragem tão logo for possível e repor a sua funcionalidade, no sentido de mitigar à seca nesta região e os impactos sociais e ambientais.

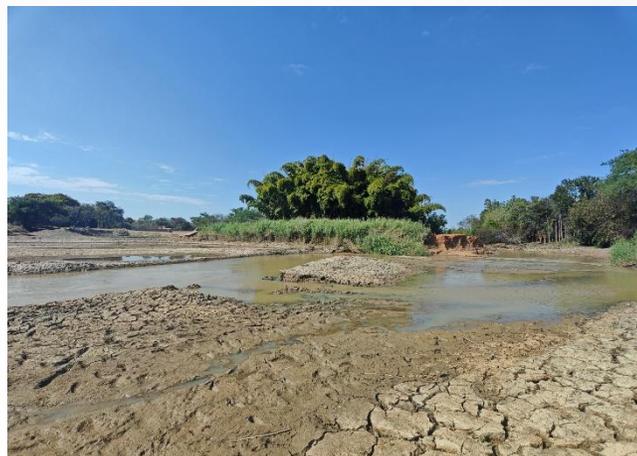
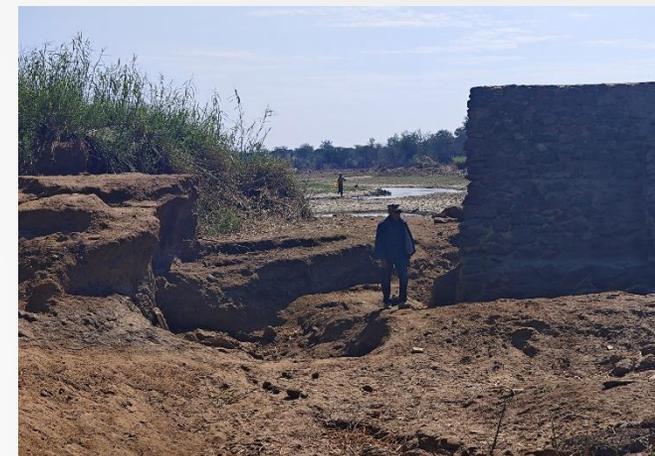
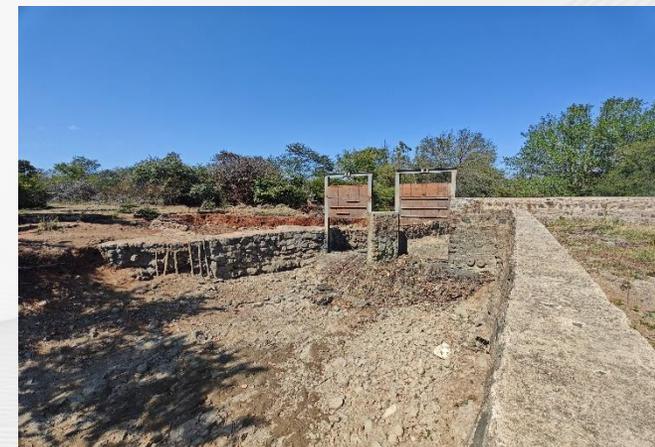
5.2.2 BARRAGEM DO TCHIMOHOLO:

Em **Março do ano em curso**, a barragem do Tchimuolo **rompeu** parcialmente (no encontro da margem direita e na transição aterro-d Descarregador de superfície livre) por **falta de capacidade de escoamento** do descarregador de superfície livre e da **vazão da descarga de fundo** durante as chuvas intensas, tendo causado o (overtopping) **galgamento**.

Curso do **rio** e reservatório **muito assoreado**;

Processos **erosivos** nos taludes dos encontros;

Destacamento dos enrocamentos em pedra laje, a montante do descarregador;

Erosões a jusante do descarregador de superfície livre.

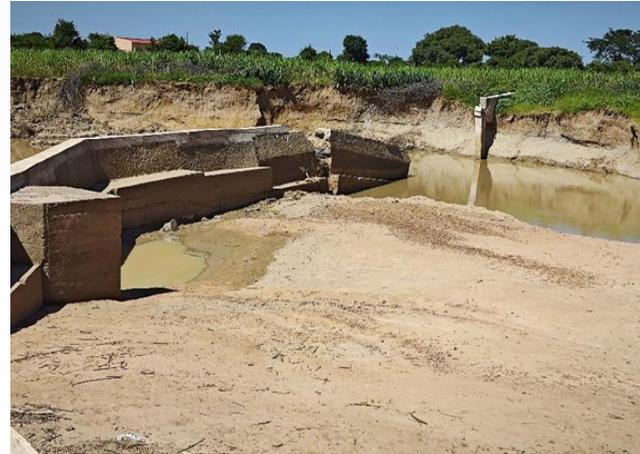
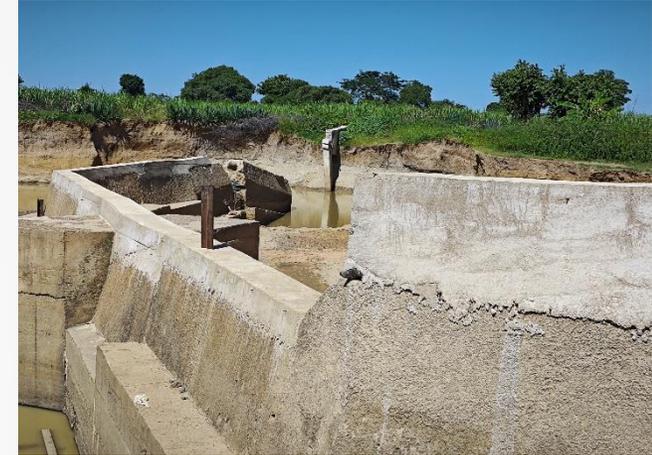
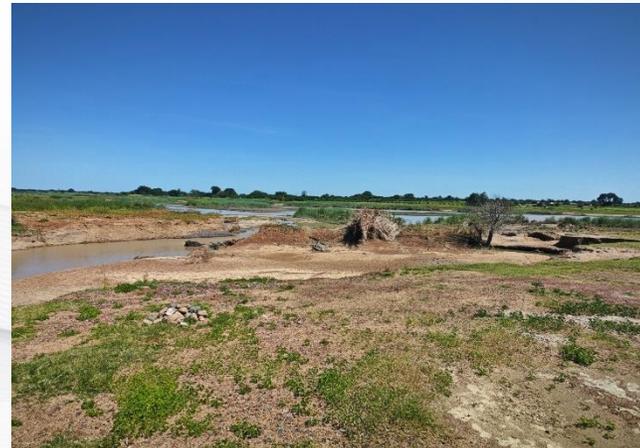
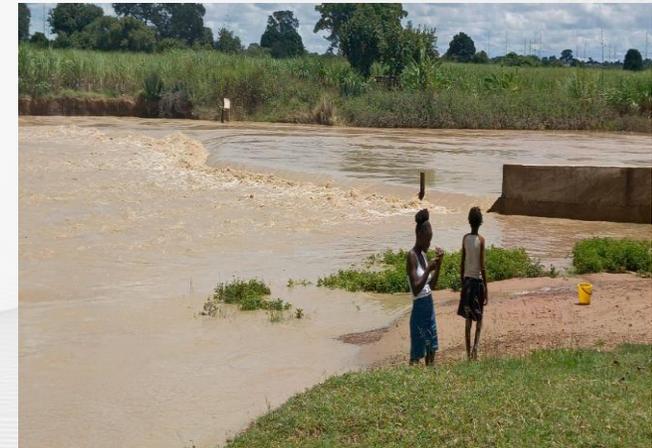
5.2.3 DIQUE DA QUIMAIA

Rompeu parcialmente em novembro do ano passado entre os dias 09-11, devido a processos erosivos no encontro da margem direita e a incapacidade de efectuar descargas.

E em **consequência do galgamento e rompimento parcial da barragem do Tchimoholo**, veio a **romper na totalidade**, causando **constrangimentos sociais e ambientais consideráveis (inundações, interrupção do trânsito no sentido Quipungo-Matala EN-280)**.

De **realçar que o processo de erosão continua**, com risco de desabar outras instalações/empreendimentos que se encontram próximo ao curso do rio.

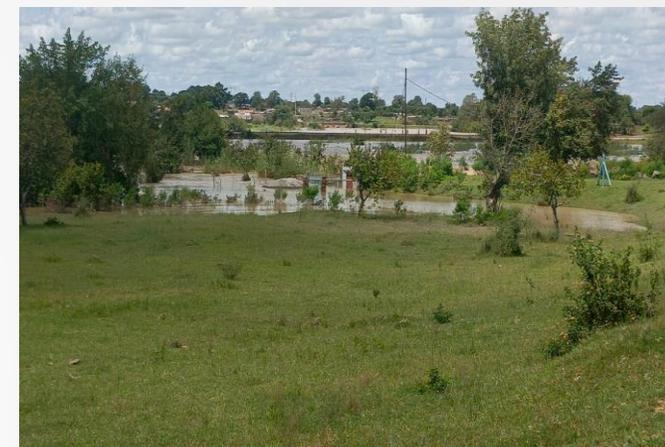
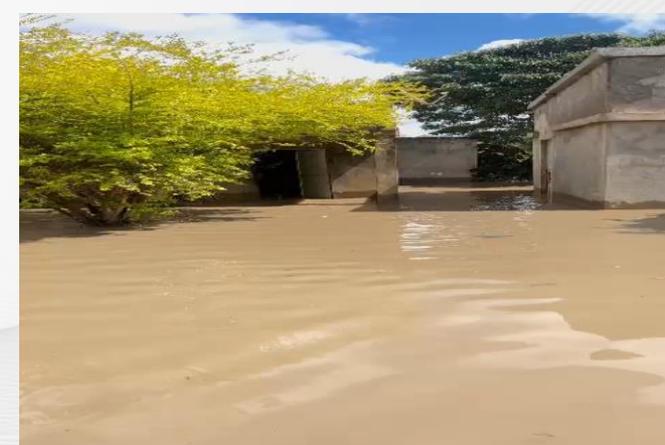
5.2.3. ROMPIMENTO DO DIQUE DA QUIMAIA (Cont):

E em consequência do galgamento e rompimento parcial da barragem do Tchimoholo, veio a romper na totalidade, causando constrangimentos sociais e ambientais consideráveis (inundações, interrupção do trânsito no sentido Quipungo-Matala EN-280).

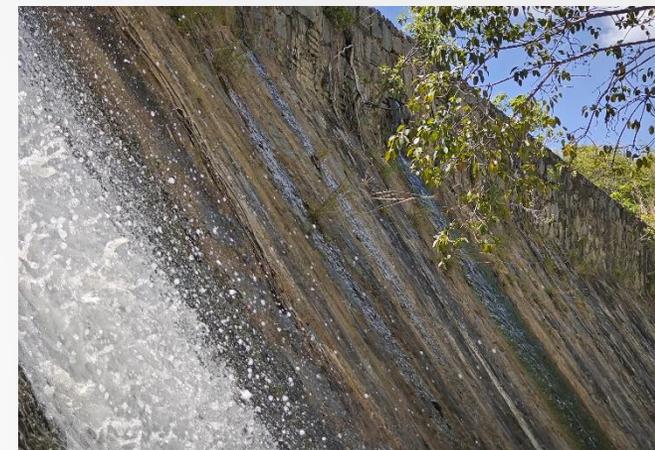
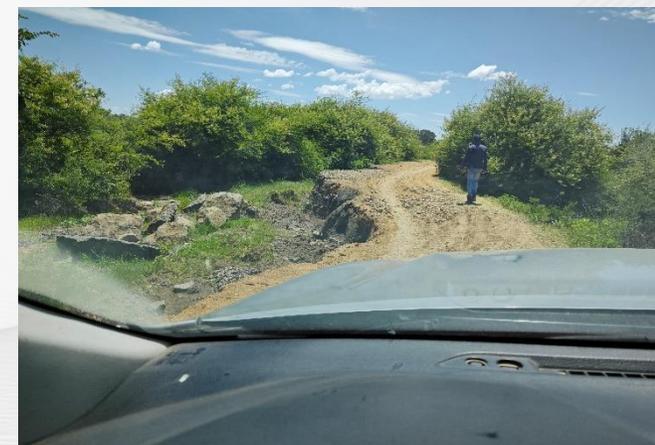
5.2.4. BARRAGEM DE CHICUNGO:

Aparentemente em bom estado, no entanto foram verificadas **infiltrações/percolação através do corpo barragem.**

Os **órgãos de segurança e exploração** não funcionam devidamente, albufeira com algum assoreamento e há registos de **galgamento.**

Indícios de **erosão próximo a fundação.**

Sugestão: Desassoreamento, Batimetria na área da bacia de dissipação, melhorar a capacidade de descarga.

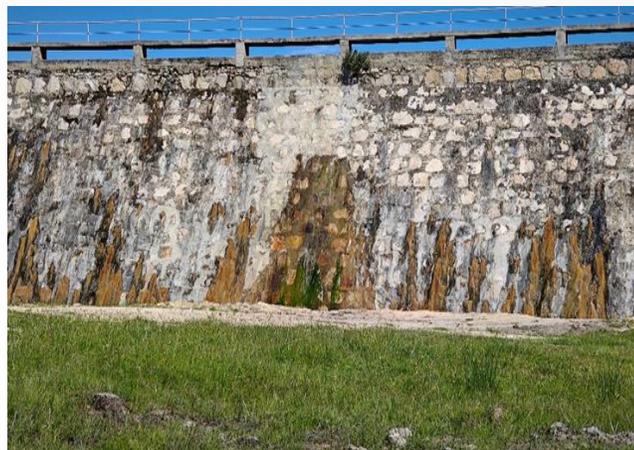
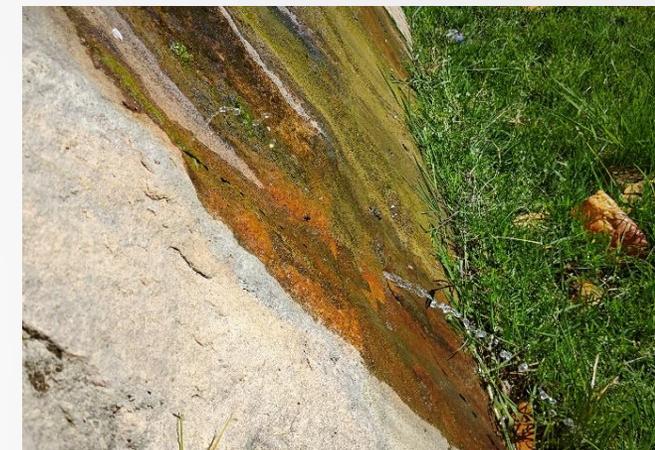
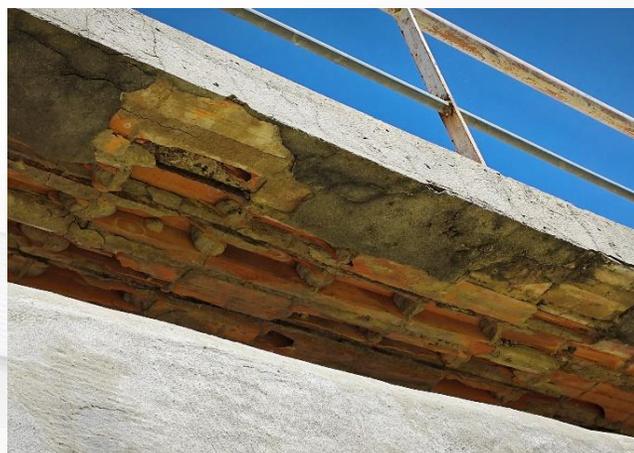
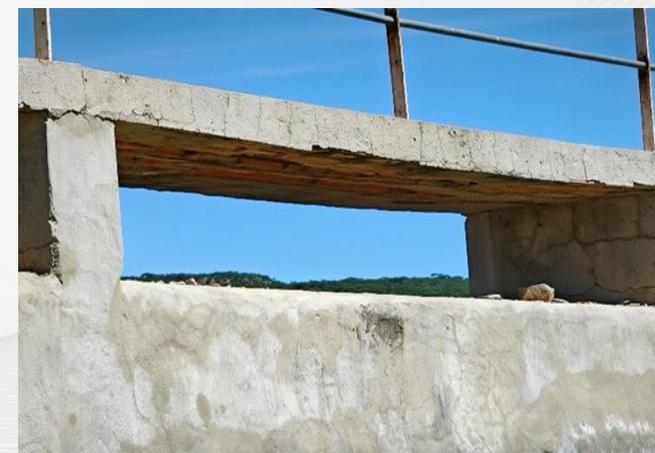
5.2.5. BARRAGEM DAS NEVES:

Verifica-se várias **fissuras e infiltrações** através do corpo da barragem e pela fundação, bem como **indícios de erosão no paramento de jusante**.

Observou-se também **fissuras no topo do coroamento**, nas zonas de ancoragem dos guarda-corpos, trincas e **deslocamento do material cerâmico** na parte inferior do coroamento (com **armaduras a vista**), fissuras nos respectivos pilares de apoio que constituem o descarregador de cheias.

Os **órgãos de segurança e exploração** funcionam de forma muito deficiente.

Sugestão: Estudo para Reabilitação

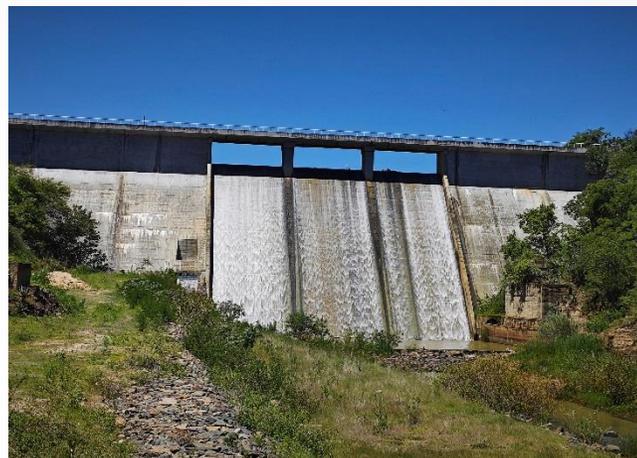
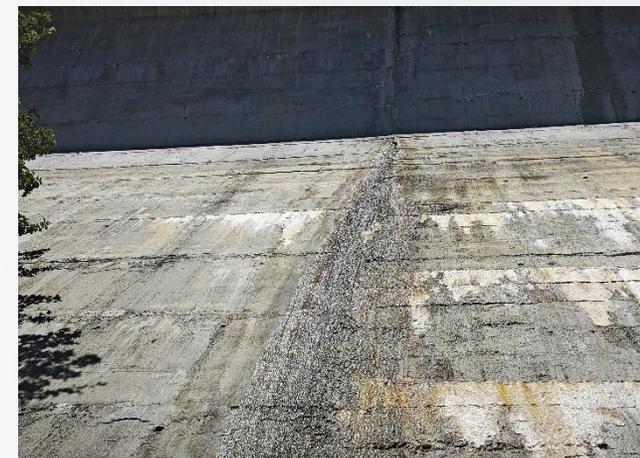
5.2.6. BARRAGEM DAS GANJELAS:

Aparentemente em bom estado, no entanto foram verificadas algumas patologias e inconformidades, descritivamente; **repases/lixiviação** através do corpo barragem e pelas juntas existentes entre os blocos da barragem.

Fissuras do tipo “craquelet” no coroamento.

Os **órgãos de segurança e exploração** não são operados devidamente, devido a **falta de alimentação eléctrica**.

A **descarga de fundo** possui uma comporta com manivela, mas **insuficiente** para atender em época de cheias. Havia um **gerador** para alimentar o sistema de içamento das comportas, mas **foi removido!!**

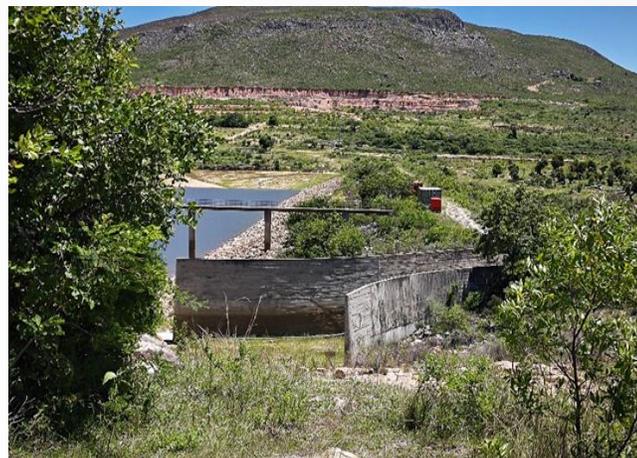
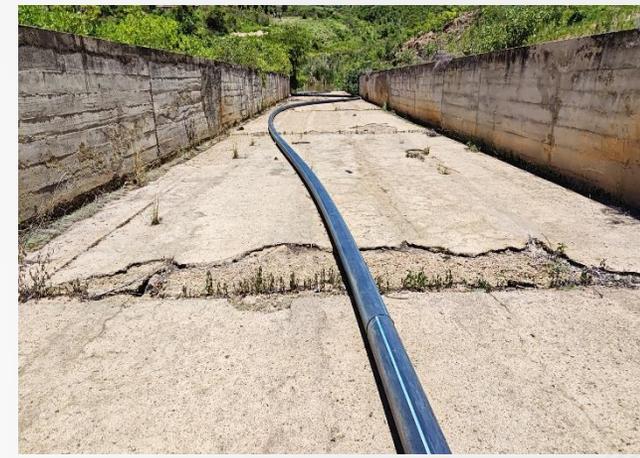
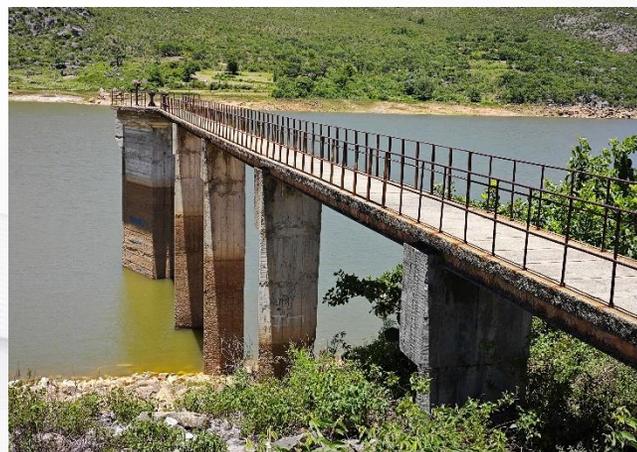
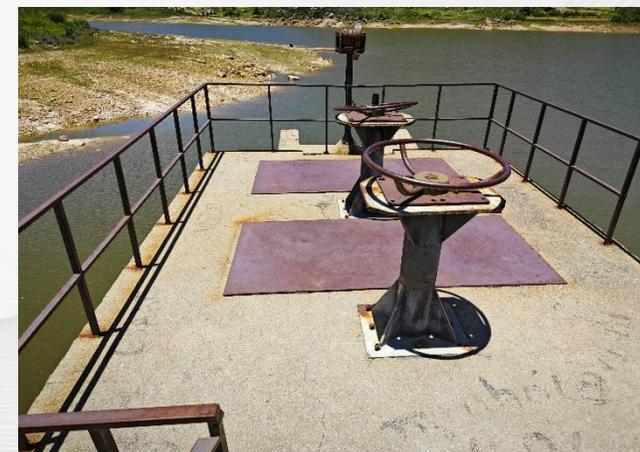
5.2.7. BARRAGEM DA TUNDAVALA:

A barragem está em **condições razoáveis**, no entanto apresenta **algumas situações preocupantes** descritivamente; vegetação imprópria e excessiva para uma barragem de terra, **Fissuras/trincas** na **soleira descarregadora** (com armaduras a vista), **deslocamento das placas de betão do canal descarregador**.

Fissuras no **passadiço de acesso** as comportas da tomada de água, fissuras e **deslocamento do betão** nos pilares de apoio (com armaduras a vista).

Os **órgãos de segurança e exploração** funcionam de forma muito deficiente.

Sugestão: Reabilitação e manutenção.

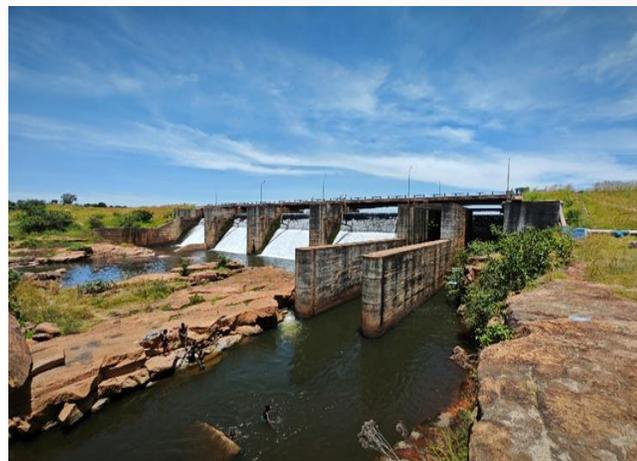
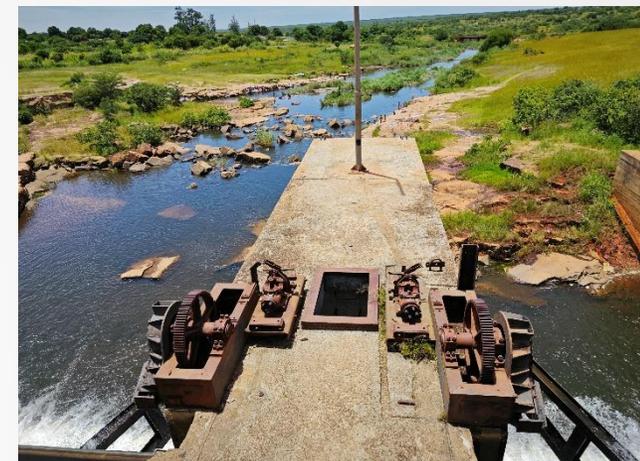
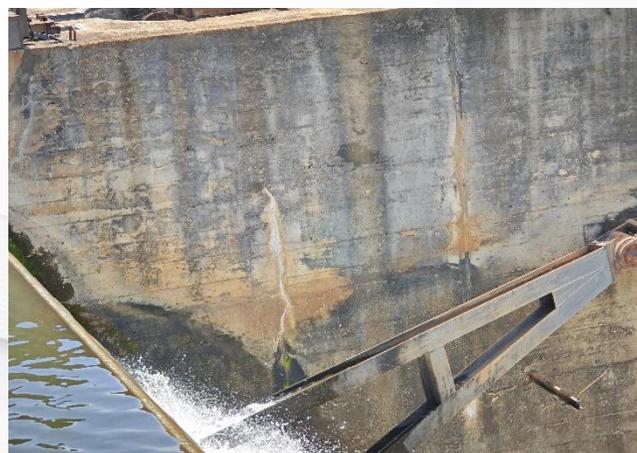
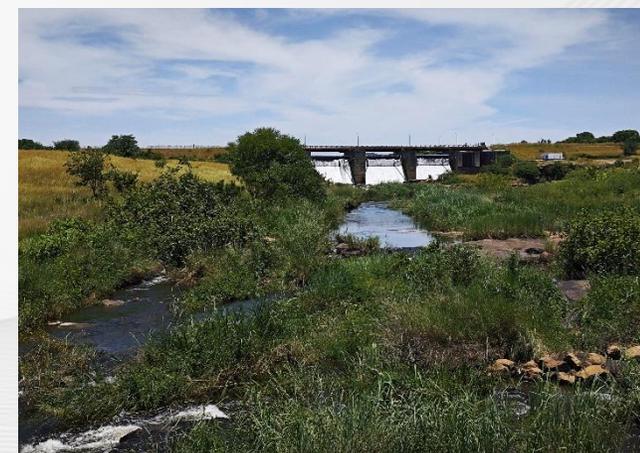
5.2.8. BARRAGEM DO COLUI:

O **betão dos descarregadores** estão aparentemente **em bom estado**, apresentam pequenas fissuras do tipo “craquelet” no topo dos pilares descarregadores, **lixiviação** e indícios de **reacções expansivas**.

Os **órgãos de segurança e exploração** não funcionam, não possui **instrumentos de controlo e observação** do **comportamento** estrutural.

Sugestão: Reposição dos órgãos de exploração e Segurança, realização de trabalhos de manutenção...

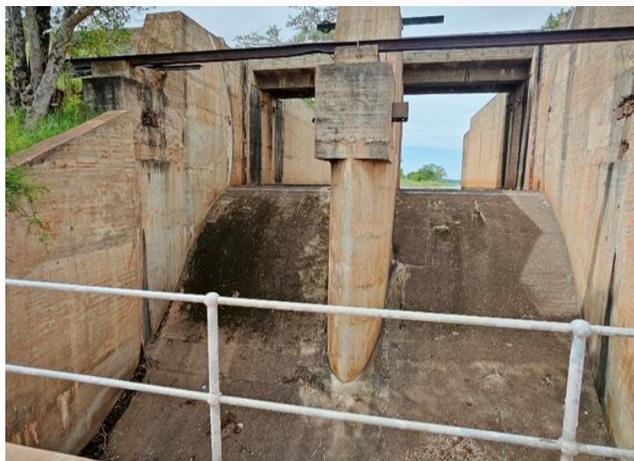
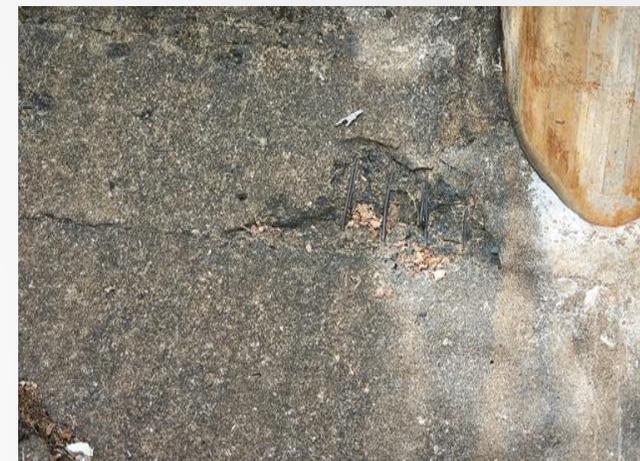
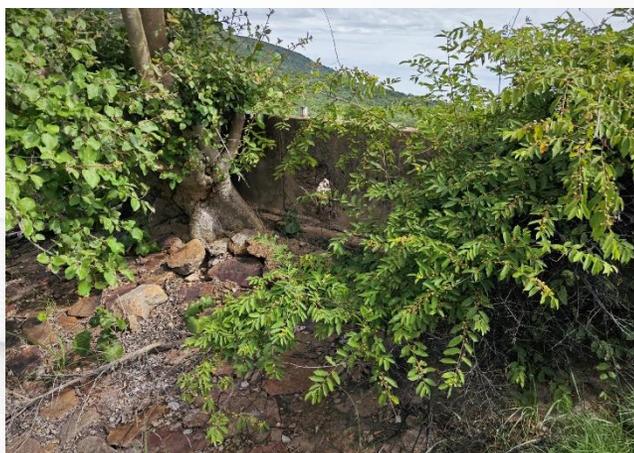
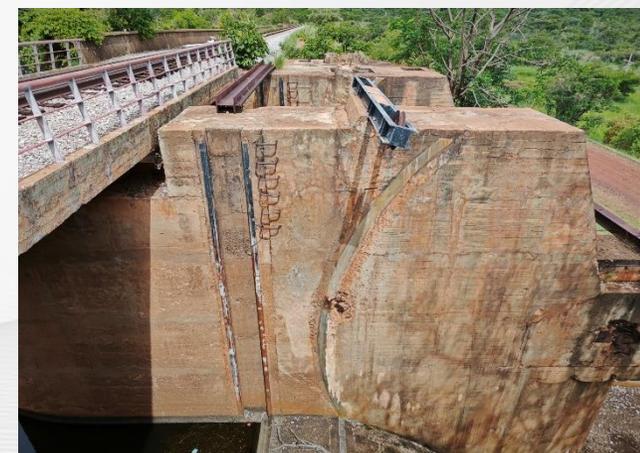
5.2.9. BARRAGEM DA CALONGA:

O betão do **descarregador de cheias** aparentemente se encontra em **bom estado**, mas devido ao tempo foram verificadas **algumas patologias**, descritivamente: pequenas **fissuras sub-horizontais** nas paredes do descarregador de cheias, **destacamento do betão e armaduras a vista** na **soleira descarregadora**, **lixiviação** na margem direita do descarregador, **fissuras do tipo “craquelet”** no topo dos pilares e **indícios de erosão na face de montante**.

Órgãos de segurança e exploração inexistentes (vandalizados), não possui instrumentos de controlo e observação do comportamento estrutural.

Em estado de abandono!!

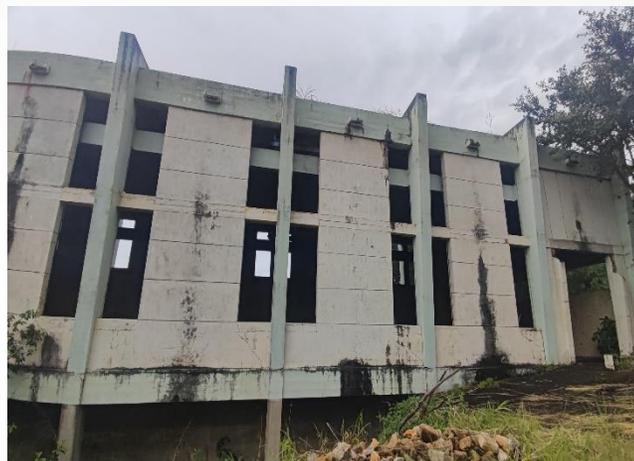
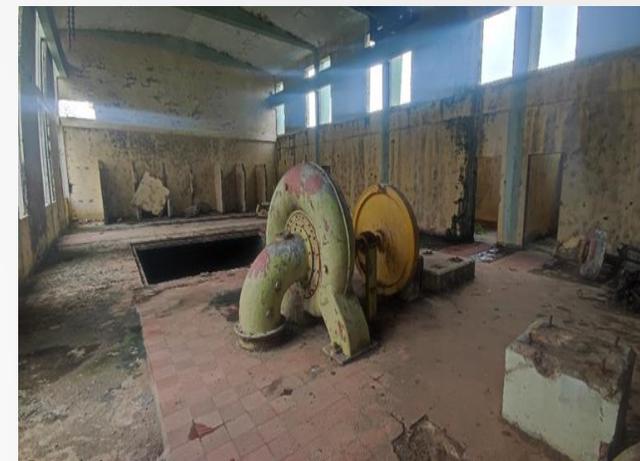
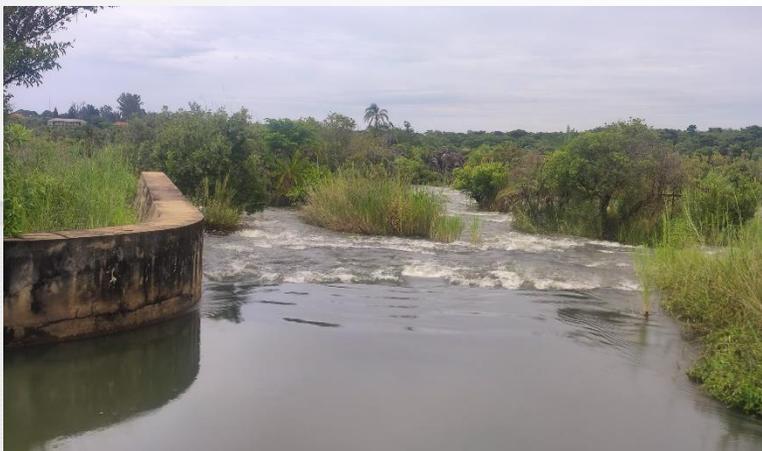
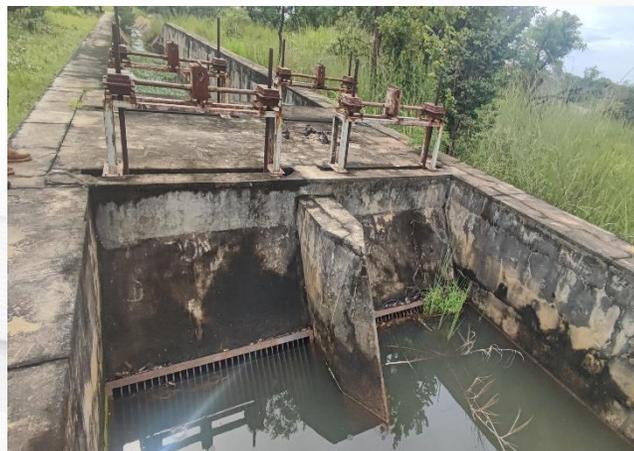
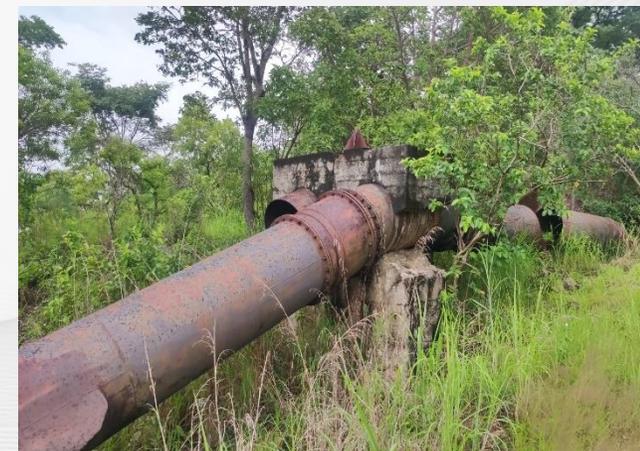
5.2.10. AÇUDE / BARRAGEM DO CUVANGO:

A mini-hídrica do Cuvango construída antes da independência de Angola, foi **destruída durante os conflitos armados**, ficando apenas os **escombros** das seguintes estruturas, descritivamente; **edifício da central hidroelétrica** e respectivos grupos geradores, as **condutas forçadas**, o reservatório de carga, o canal adutor, as tomadas de água, **barragem/açude e restituição**.

Sugestão: Reabilitação.

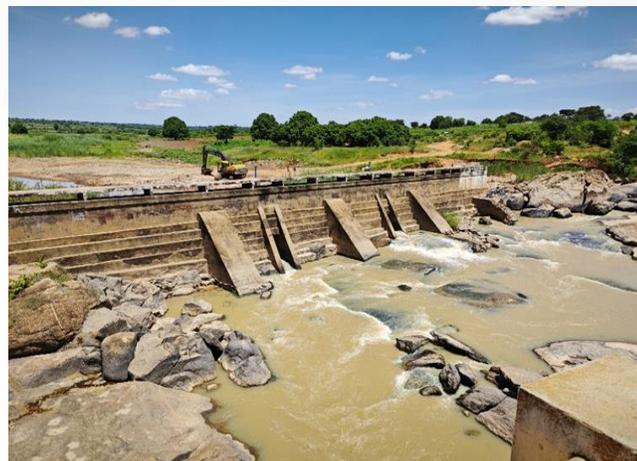
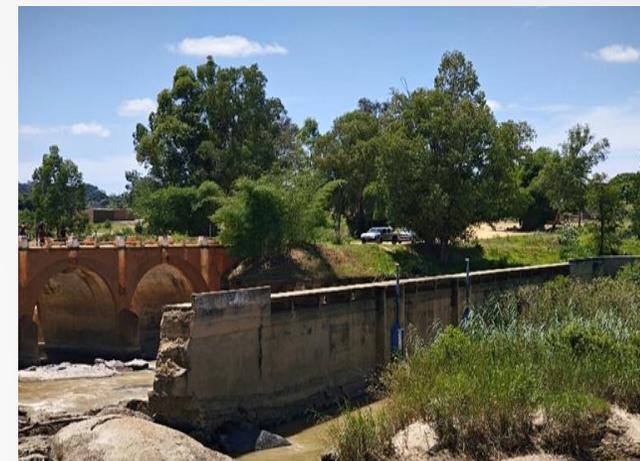
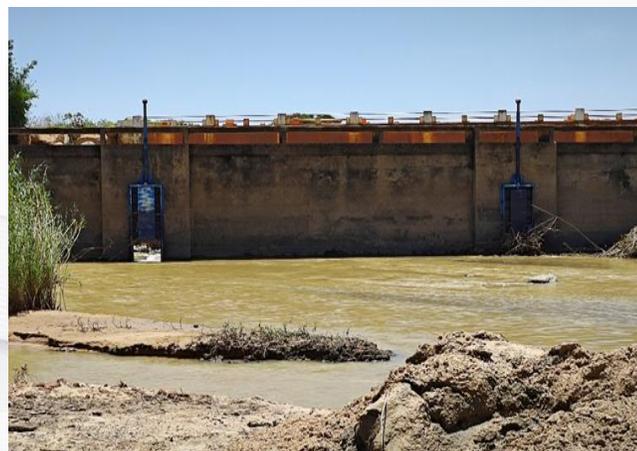
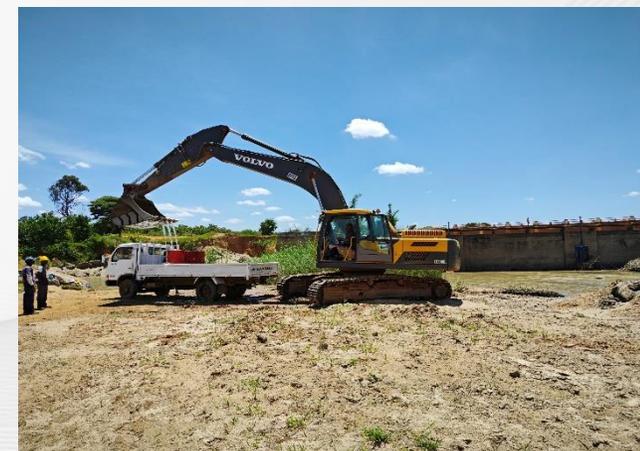
5.2.11. BARRAGEM DE CHICOMBA:

Rompeu parcialmente no encontro da margem esquerda, devido a **processos erosivos**.

Será demolida e construída uma **nova barragem de terra a montante** pela empresa **CONDURIL**, através de um financiamento do **Governo Português** e tem como o Dono da Obra o **Ministério do Ambiente/Agricultura**. Que compreende um **canal de irrigação de 24 km**, dois grupos geradores de **175 MW** e outras componentes ainda em estudo.

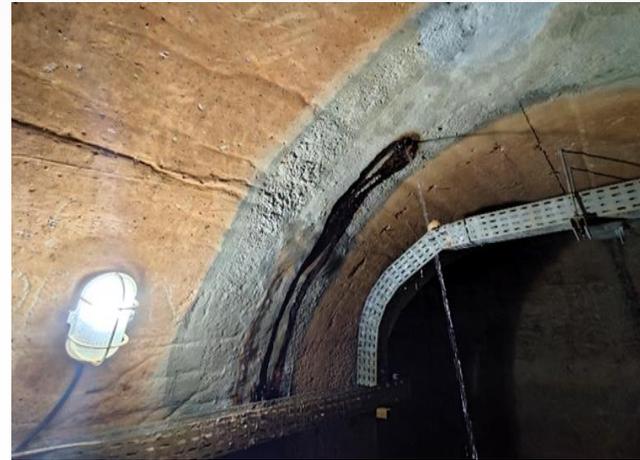
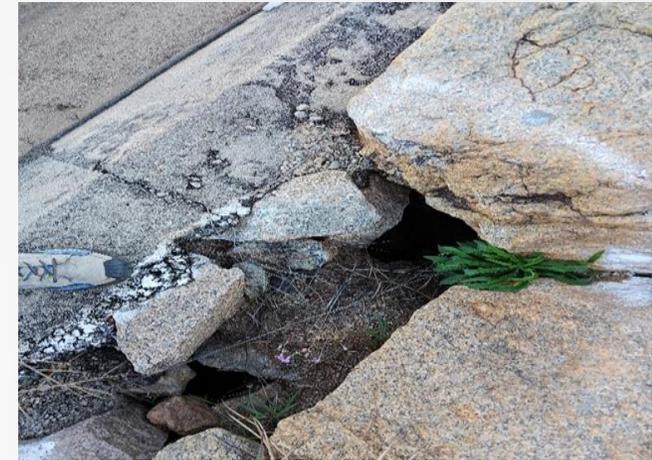
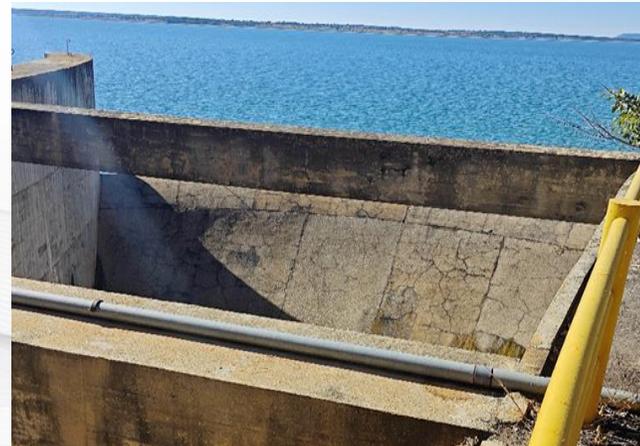
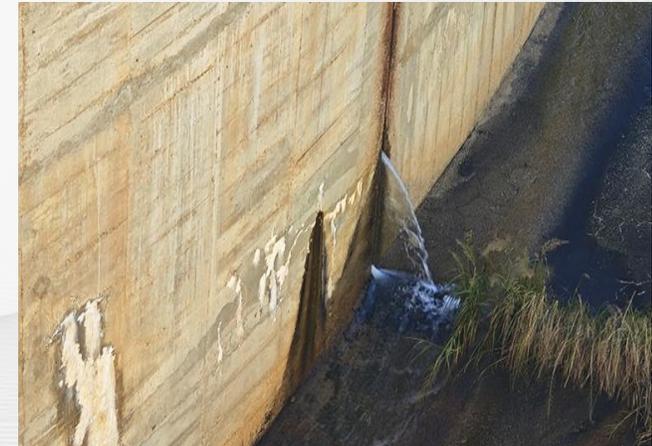
5.2.12. BARRAGEM DO GOVE:

A **barragem do Gove** está em boas condições, entanto, foi possível constatar algumas patologias e inconformidades que merecem a nossa atenção, descritivamente;

- Foram verificadas algumas fissuras sub-horizontais e infiltrações com depósitos de carbonato de cálcio e indícios de carreamento de finos através de várias juntas, que devem ser tratadas, tão logo seja possível.

- Apresenta fissuração ramificada ou aleatória do tipo “craquelet”, eflorescências e infiltrações com passagem significativa de água através das juntas.

- Nas banquetas (patamares) da face de jusante, importa ressaltar a **existência de tocas de animais**, que representam um **risco** potencial à segurança da estrutura, pois podem se tornar caminhos de **infiltração e percolação** de água e provocar erosão interna (piping).

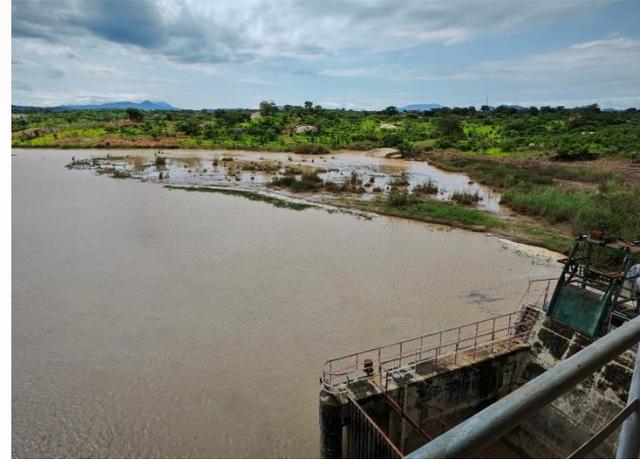
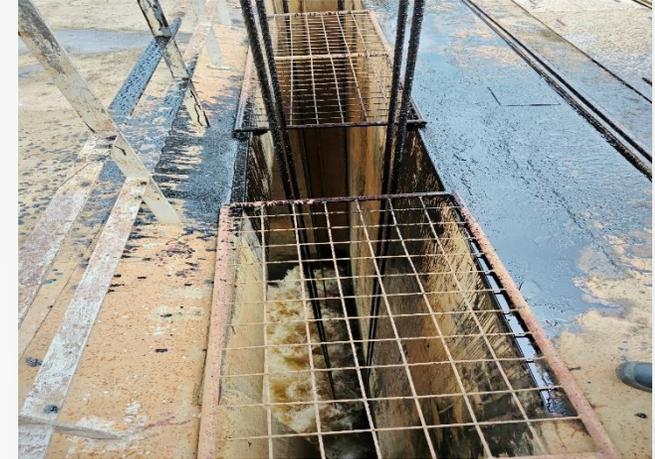
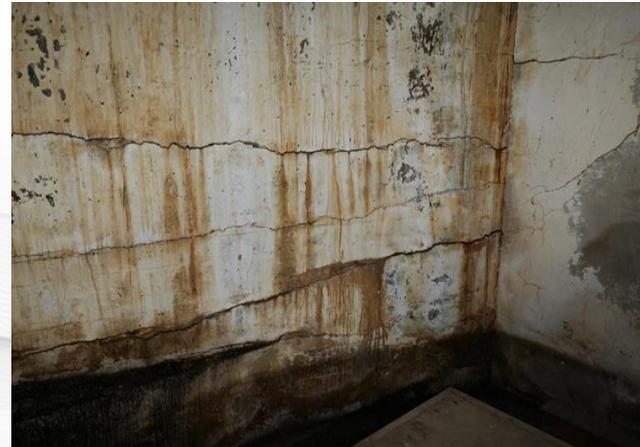
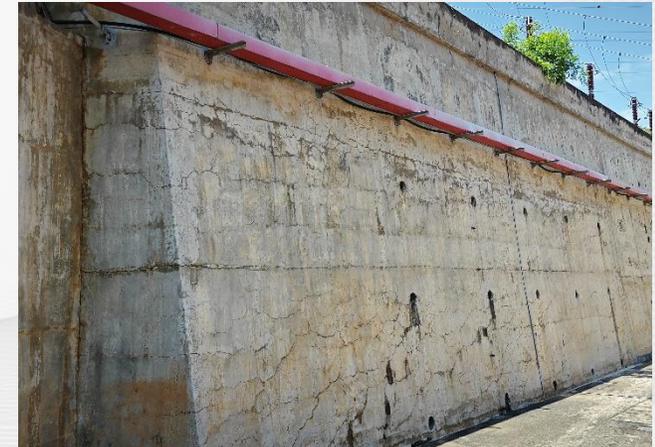
5.2.15. BARRAGEM DO LOMAUM:

Está aparentemente em boas condições, pois verificamos várias patologias que devem ser intervencionadas, descritivamente;

- Pela quantidade de vegetação verificada, indica que a **albufeira** estará **muito assoreada**.

- Das duas **comportas da descarga de fundo**, apenas **uma funciona razoavelmente**, sendo que a outra **encrava** no seu percurso (guia) de abertura e fecho.

- Existem fendas horizontais e sub-verticais nas paredes de montante e jusante do piso da sala de máquinas (turbinas) na margem esquerda, que permitem a passagem considerável de água para dentro da central.

O canal de restituição apresenta fissuras e lixiviação.

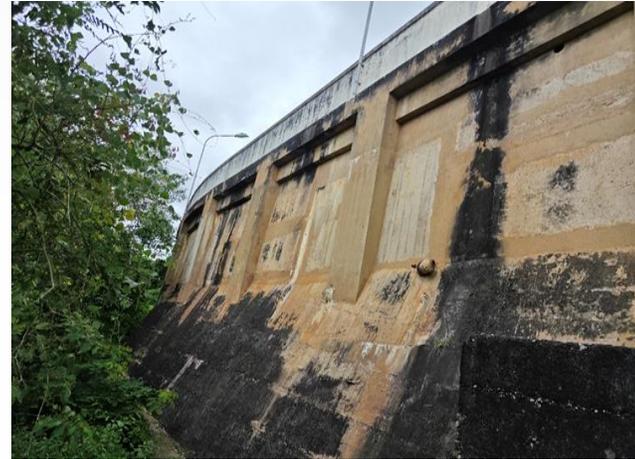
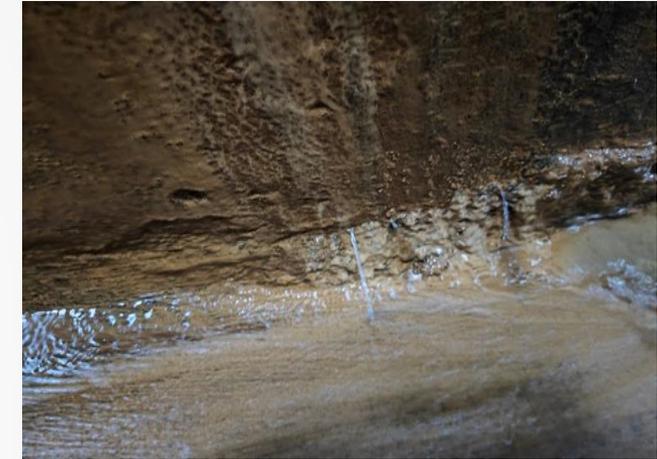
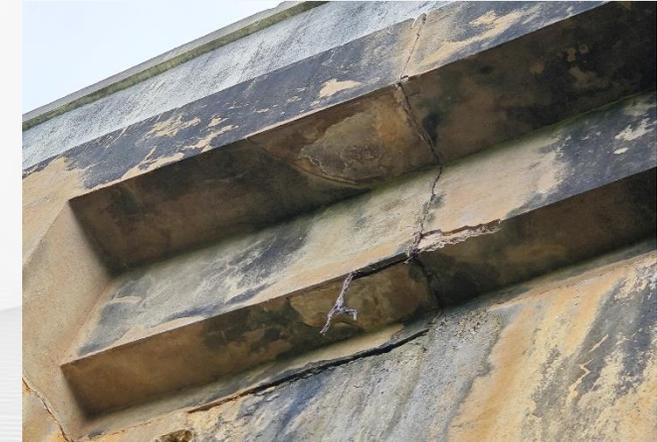
5.2.16. BARRAGEM DAS MABUBAS:

O betão do paramento de jusante na margem direita apresenta fissurações, com repasses de água e lixiviação.

Ainda na margem direita, próximo ao pé da barragem, verificou-se a progressão de uma provável erosão.

Nas galerias observaram-se vários repasses com lixiviação, depósitos de carbonato de cálcio e óxido de ferro.

Os órgãos de segurança e exploração encontram-se a funcionar devidamente.

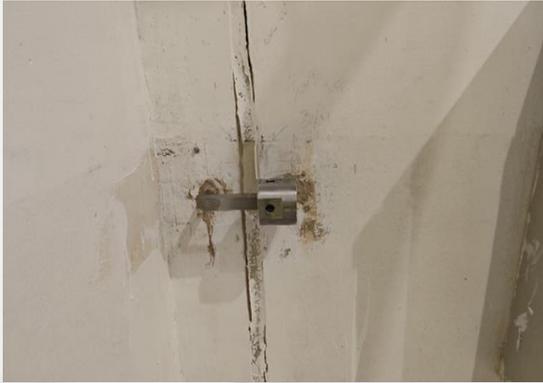
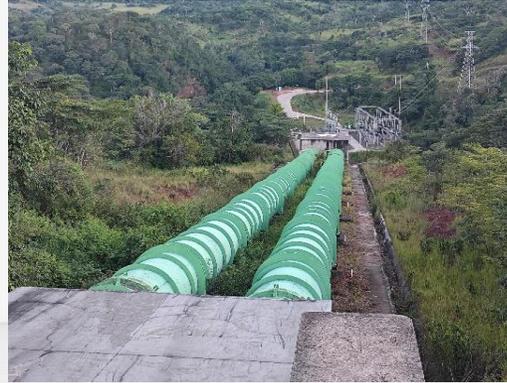
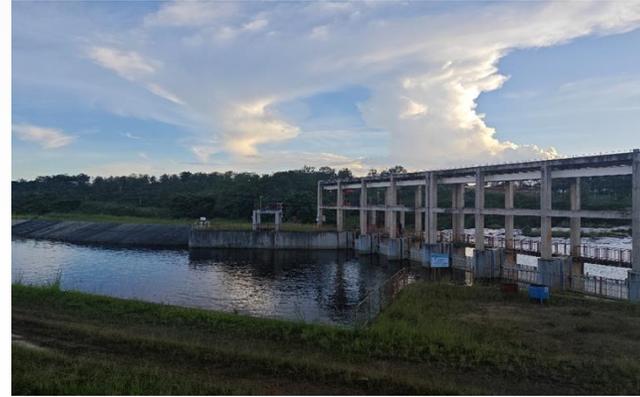
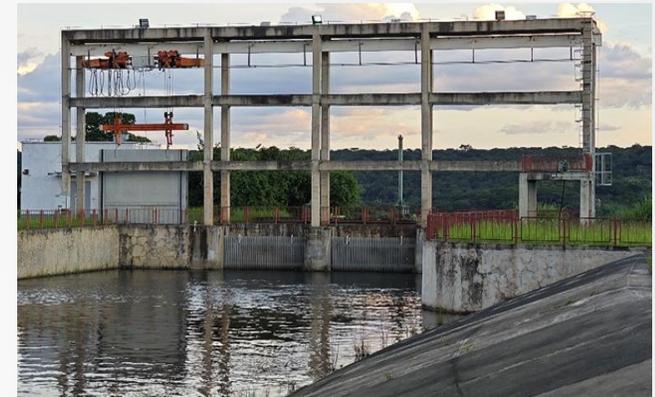
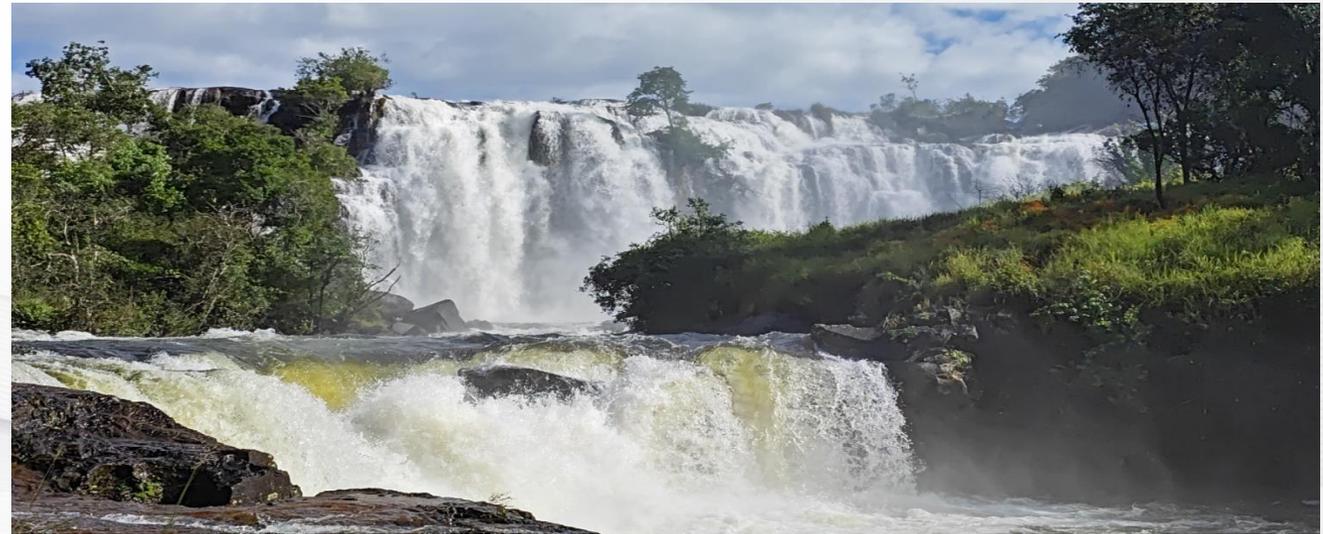
5.2.22. Açude do Aproveitamento Hidroelétrico de Tchiumbe Dala:

O **betão do açude** encontra-se em **bom estado**, foram verificadas **apenas micro-fissuras** aleatórias. No edifício de comando da central estão instaladas **bases tridimensionais** para o controlo do movimento das juntas.

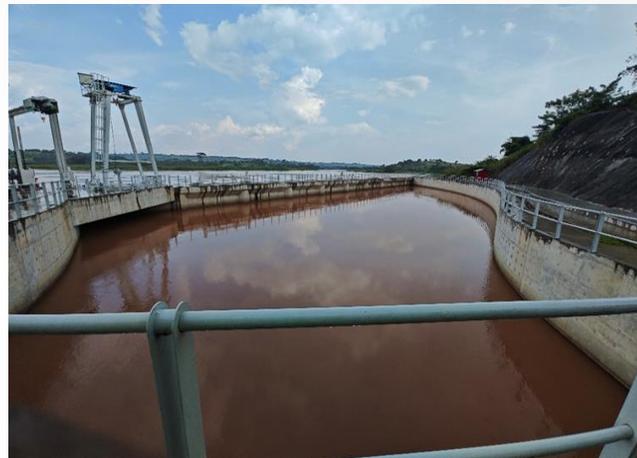
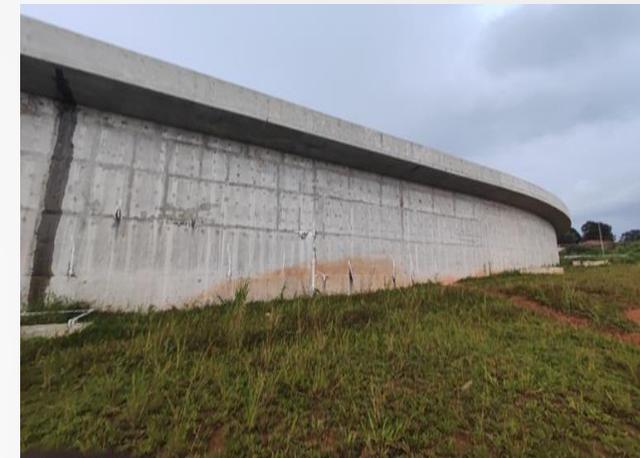
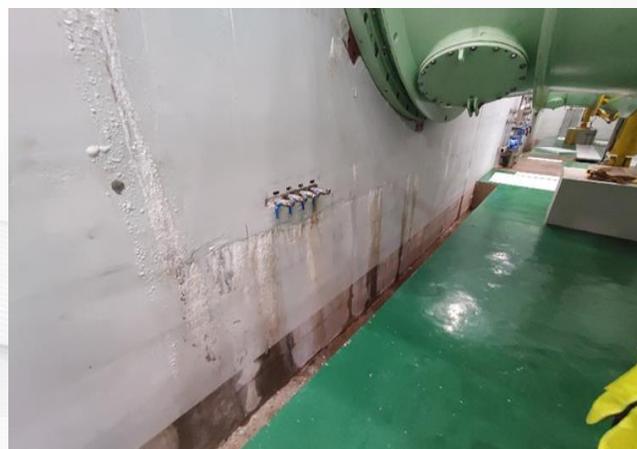
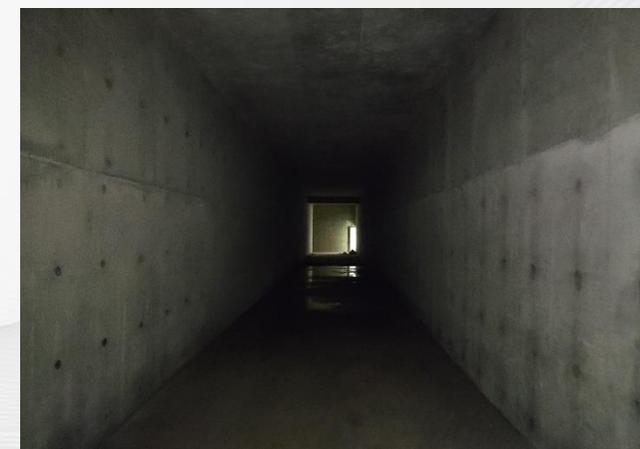
5.2.23. Açude do Aproveitamento Hidroelétrico do Luachimo:

O **betão** do açude encontra-se **em bom estado**, não foram verificadas alterações significativas. No que diz respeito a **câmara de carga** e o **circuito hidráulico**, verificou-se **lixiviação com depósitos de carbonato de cálcio**. Na **casa de máquinas** constatou-se vários **repasses e lixiviação, nas juntas da parede de jusante dos grupos geradores**.
