Meio século a garantir vida, energia e esperança...
Huambo, 04 e 05 de Setembro de 2025

CAB - COMITÉ ANGOLANO DE BARRAGENS

Ponto de Situação Sobre a Segurança Estrutural das Barragens de Angola

Celso de Jesus Carvalho Pontes

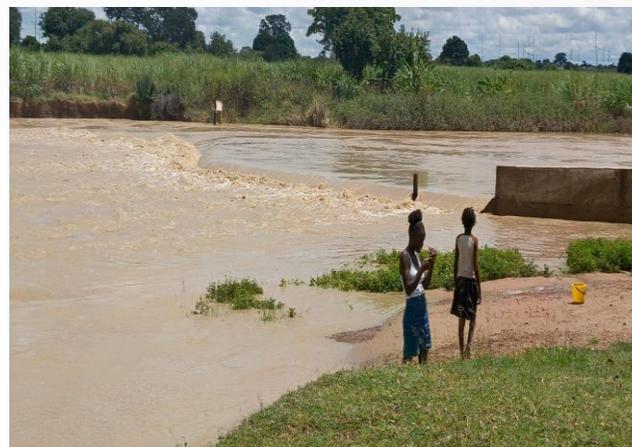
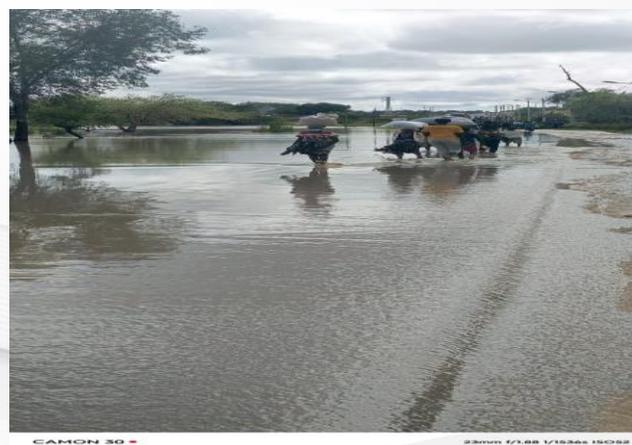
5.2.3. ROMPIMENTO DO DIQUE DA QUIMAIA (Cont):

E em consequência do galgamento e rompimento parcial da barragem do Tchimoholo, veio a romper na totalidade, causando constrangimentos sociais e ambientais consideráveis (inundações, interrupção do trânsito no sentido Quipungo-Matala EN-280).

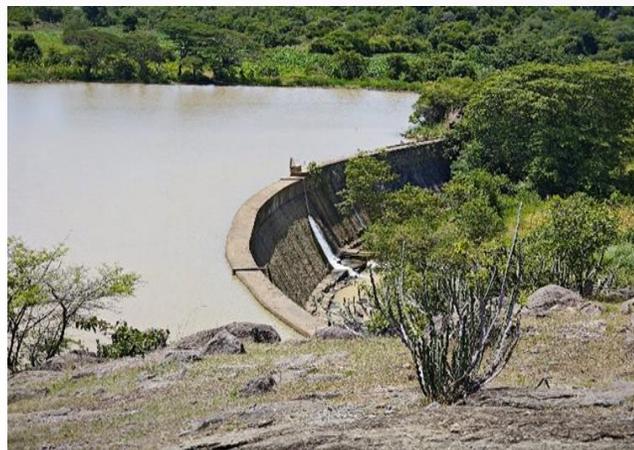
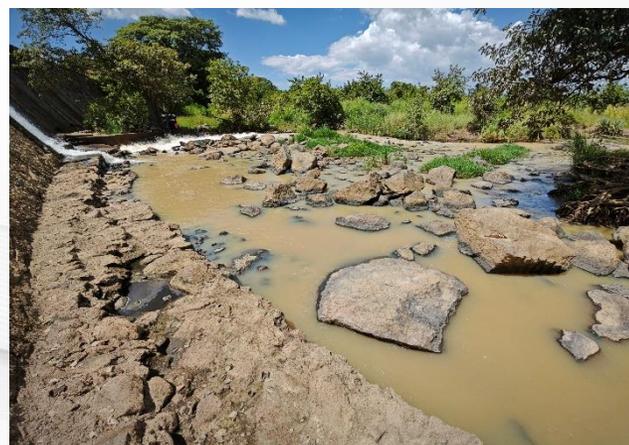
5.2.4. BARRAGEM DE CHICUNGO:

Aparentemente em bom estado, no entanto foram verificadas **infiltrações/percolação através do corpo barragem.**

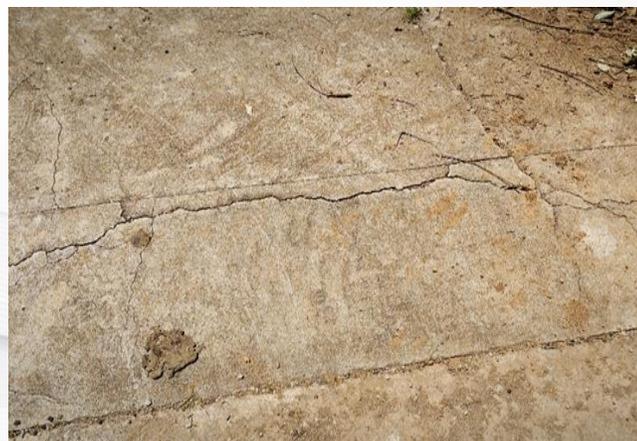
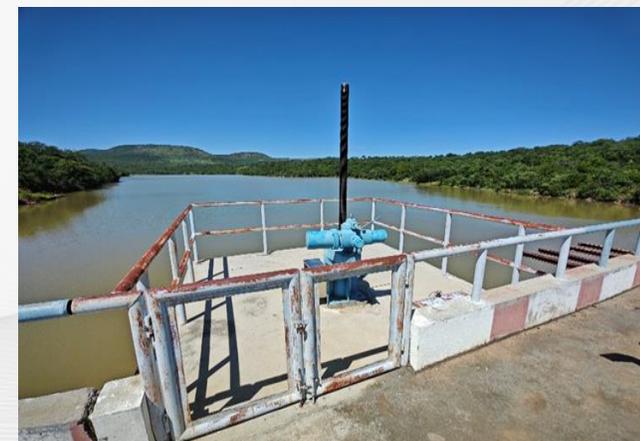
Fissuras do tipo “craquelet” no coroamento.

Os **órgãos de segurança e exploração** não são operados devidamente, devido a **falta de alimentação eléctrica**.

A **descarga de fundo** possui uma comporta com manivela, mas **insuficiente** para atender em época de cheias. Havia um **gerador** para alimentar o sistema de içamento das comportas, mas **foi removido!!**

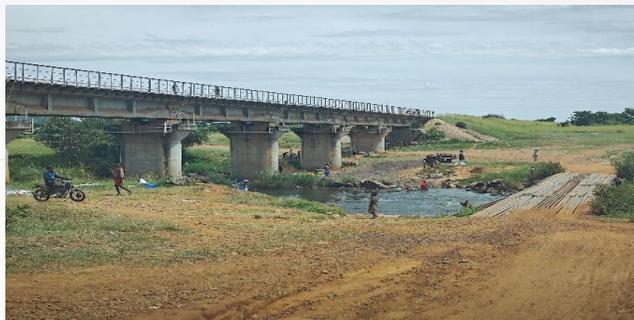
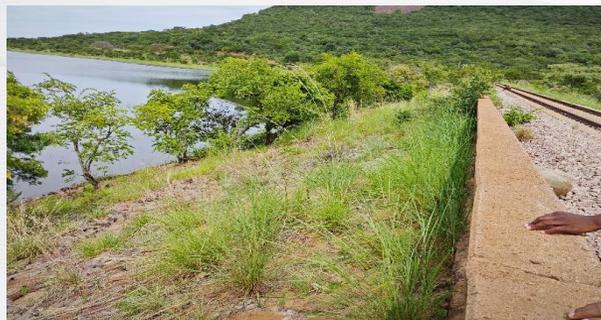
O betão do **descarregador de cheias** aparentemente se encontra em **bom estado**, mas devido ao tempo foram verificadas **algumas patologias**, descritivamente: pequenas **fissuras sub-horizontais** nas paredes do descarregador de cheias, **destacamento do betão e armaduras a vista** na **soleira descarregadora**, **lixiviação** na margem direita do descarregador, **fissuras do tipo “craquelet”** no topo dos pilares e **indícios de erosão na face de montante**.

Órgãos de segurança e exploração inexistentes (vandalizados), não possui instrumentos de controlo e observação do comportamento estrutural.

Em estado de abandono!!

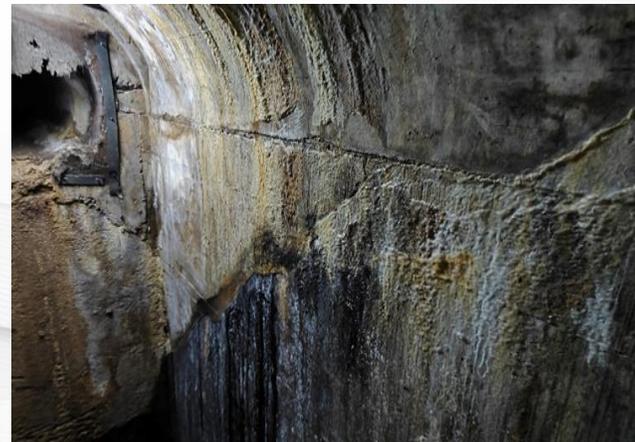
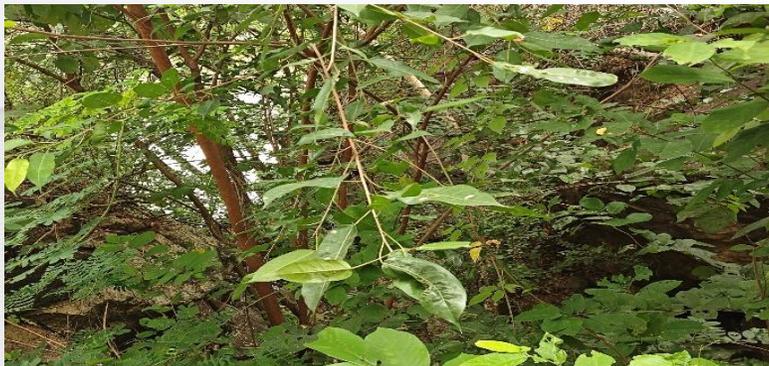
O betão do paramento de jusante na margem direita apresenta fissurações, com repasses de água e lixiviação.

Nas galerias observaram-se vários repasses com lixiviação, depósitos de carbonato de cálcio e óxido de ferro.

Os órgãos de segurança e exploração encontram-se a funcionar devidamente.

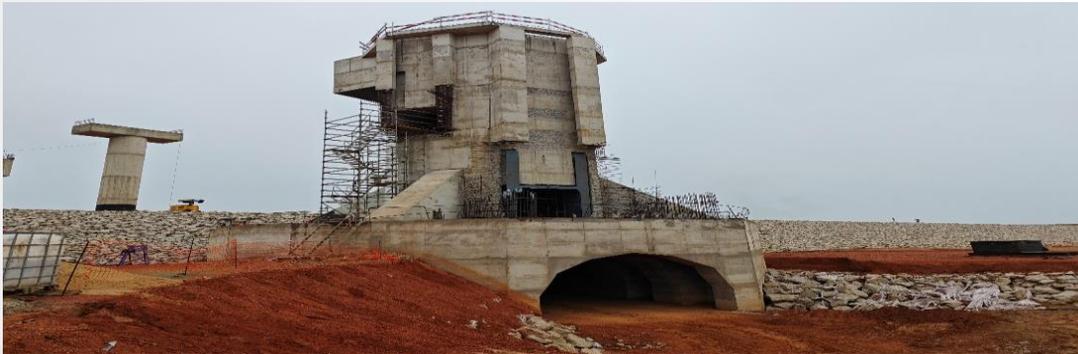
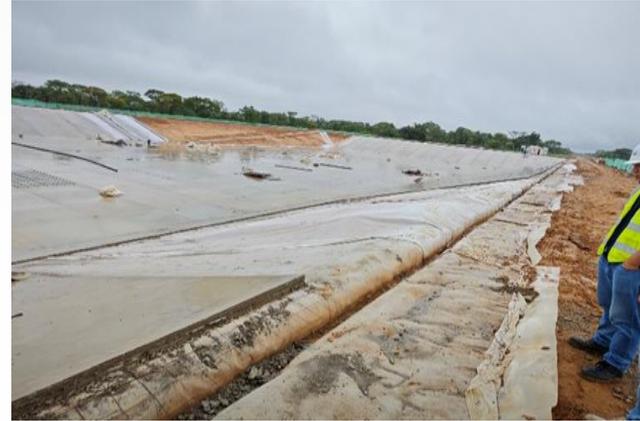
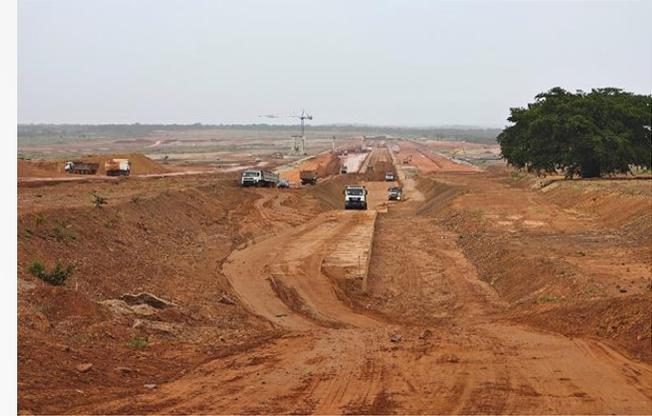
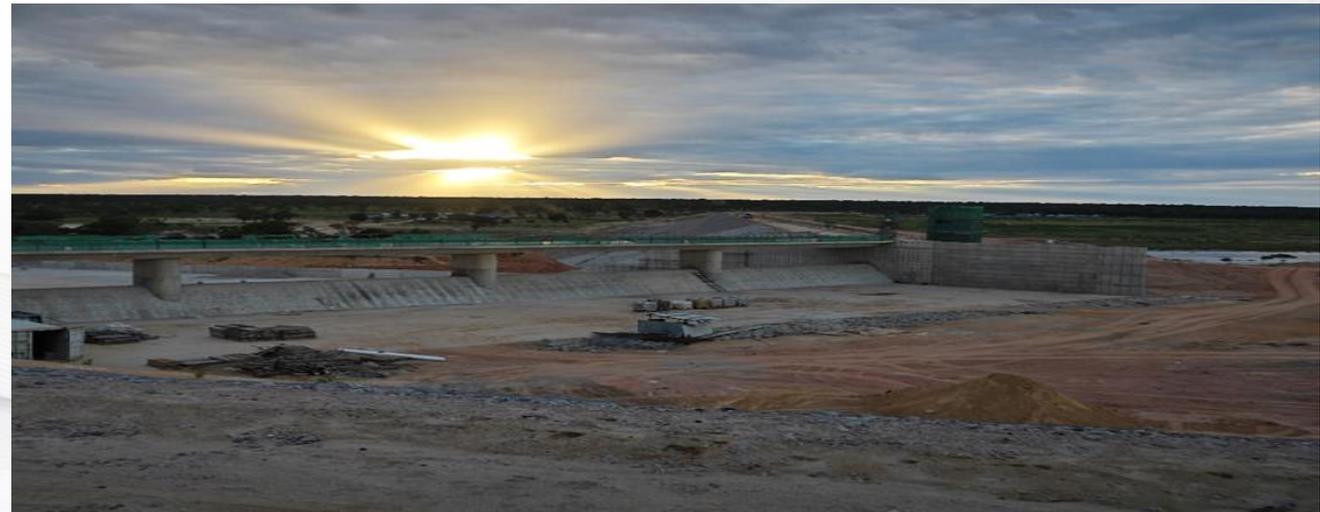
5.2.21. BARRAGENS DO NDUÉ & CALUCUVE (Em construção):

Estão a ser **cumpridos rigorosamente** os procedimentos conforme orientam as **boas práticas**, no sentido de **garantir qualidade** (laboratórios) e integridade da obra, desde os **estudos e ensaios geológicos/geotécnicos**, a selecção, tratamento do material até a sua aplicação, principalmente no que diz respeito a **construção do núcleo, dos filtros, a cortina de impermeabilização**, de modo a controlar a percolação de água de montante para jusante e evitar o **Piping ou erosão**.
